Metallische Oberflächen im Handumdrehen reparieren

Einsatz der Tampongalvanisierung für alle Metallteile mit geringen Toleranzen geeignet; demonstriert am Beispiel einer Baumaschine

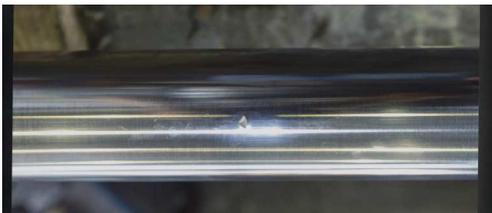
Abb. 1: Punktueller Schaden an der Kolbenstange eines Hydraulikzylinders, der in der Regel den Ausbau der Kolbenstange erforderlich macht

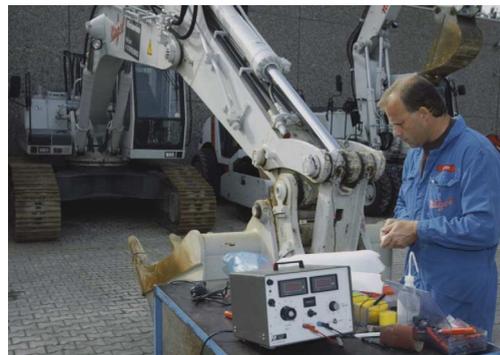
Abb. 2: Mit einem Set zum Tampongalvanisieren kann ein beschädigtes Teil vor Ort ohne Ausbau repariert werden

Erwin Schneider repariert die beschädigten Geräte mit einer mobilen Anlage direkt vor Ort: Die wichtigsten Komponenten sind das Netzgerät und die Anode samt Anodenhalter. Das Netzgerät wird über je ein Kabel mit dem Werkstück und der Anode verbunden, um die nötige Ladung aufzubauen. Eine zusätzliche Pumpe saugt die elektrolytische Flüssigkeit aus einer kleinen Wanne an und befördert sie bis zur Anode. Um die dünnen Schichten aufzutragen, bewegt der Servicemann die Anode in ruhigen, gleichmäßigen Bewegungen über die zu reparierende Stelle. Das Verfahren hat vor allem den Vorteil, dass mit äußerst geringen Toleranzen gearbeitet werden kann: Die Schichtdicke lässt sich bis zu einer Genauigkeit von 5 µm über das Netzgerät steuern.

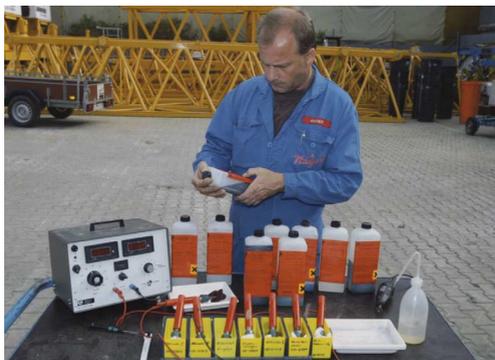
Abb. 3: Das Set enthält Netzgerät, Anoden mit Anodenhalter und verschiedene Elektrolyte

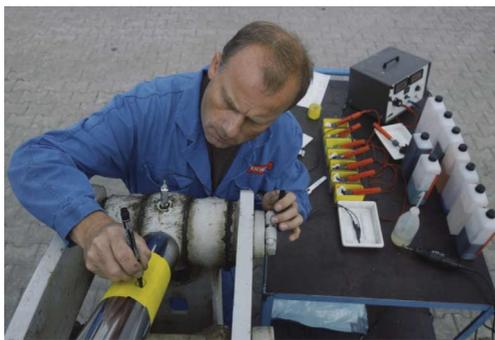
Abb. 4: Wichtig ist die genaue Kennzeichnung der Schadensstelle und ein sorgfältiges langsames Arbeiten

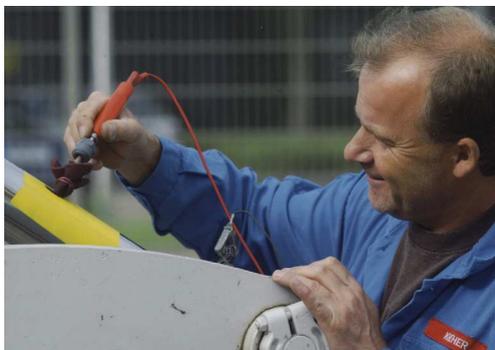
Abb. 5: Das gleichmäßige Auftragen muss geübt werden, um die notwendige Fertigkeit zu erreichen

Kunden, die wie die Firma *Nagel* ein eigenes System besitzen, bekommen vom Hersteller eine ausführliche Schulung über das Tampongalvanisieren. Allerdings muss man für einen gleichmäßigen Metallauftrag ein Geschick entwickeln. *Erwin Schneider* bedient bei der Firma *Nagel* das Gerät: *Wichtig ist, dass man sich ein wenig Zeit für die Reparatur nimmt. Da muss man schon das richtige Feeling haben und das geht am besten, wenn man den Kopf frei hat. Schließlich geht es hier um Maßarbeit.*
